Rapport 2009:64

Källs Nöbbelövs kyrka

- Utvändig renovering

Antikvarisk medverkan, 2009
Källs Nöbbelövs socken, 1286
Svalövs kommun
Skåne län

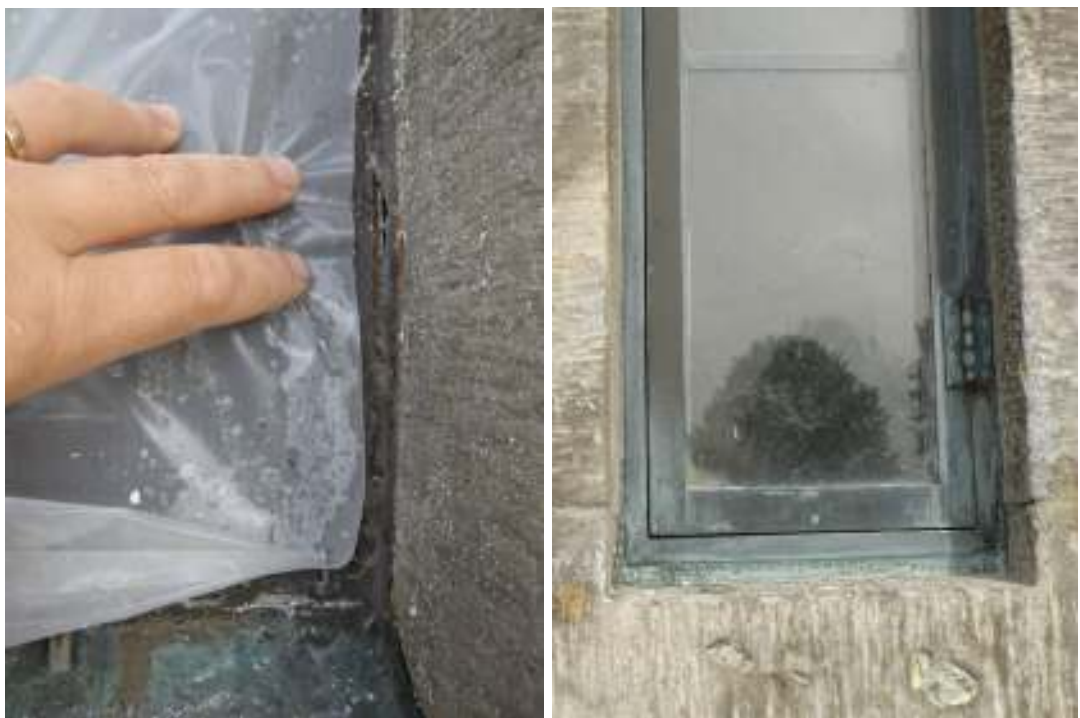
Sakerstians fönster mot väst. Gammal silikon och latexmassa kring fönster och använd som fogmassa avlägsnades.

Vid okulär besiktning av fönsterbågar och luckor konstaterades att dessa tidigare troligen endast har varit mörklaserade. Målningen av fönster innebar lättare slipning och lasering av fönsterbågar lika befintlig kulör. Till laseringen användes Beckers färdigblandade linoljelack (linolja, klarlack och brunt pigment), vilken ströks 2 gånger. Den senaste målningen med brun lackfärg satt hårt och framträder fläckvis igenom ny lasering med linoljelack. Framför allt finns mycket lackfärg kvar på det runda tornfönstret. Byte av tätningslister kring fönster diskuterades, men då listerna utgjordes av silikon beslöts att tills vidare behålla dem för att inte åsamka bågarna mer skada än nödvändigt. I samband med målning av fönster avlägsnades gammal silikon och latexmassa kring fönster och mellan stenar (använd som fog). Närmast stenomfattningen lades ny puts runt en del fönster, vilken målades vit, likt fasaden.
